## **MEMORIAL DESCRITIVO DE ARQUITETURA**

### **REFORMA E AMPLIAÇÃO DA ESCOLA MUNICIPAL MARIA HELENILCE CAVALCANTE LEITE MARTINS**

**Fortaleza**  
**Novembro de 2019**

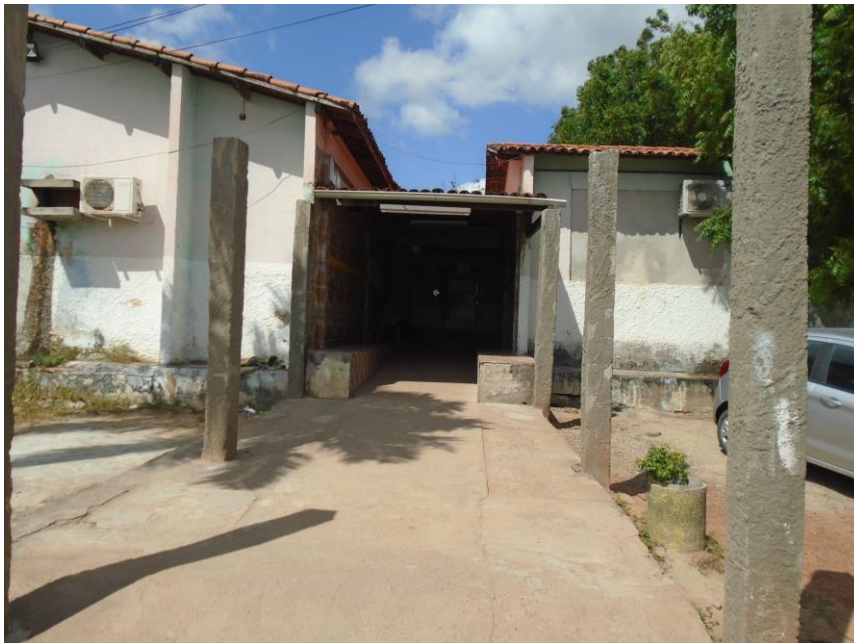
Durante as visitas técnicas foram percebidas diversas irregularidades de acordo com as normas de acessibilidade. Os corrimãos e guarda-corpos estavam fora de conformidade, ausentes ou em más condições de uso. Foi visto também que as rampas existentes na escola não estão de acordo com a norma de acessibilidade NBR 9050.

Imagem 02 – Foto tirada in loco do desnível que dá acesso à recepção da escola. Fonte: COPROJ- SEINF.

Em decorrência dos desníveis presentes na escola, será feito rotas acessíveis, afim de garantir o acesso à maioria das salas de aula e aos demais ambientes. Será construída uma rampa de concreto na entrada da escola, de acordo com as normas vigentes de acessibilidade, conectando a área externa e o estacionamento, à recepção, e, logo após, ao interior da edificação.

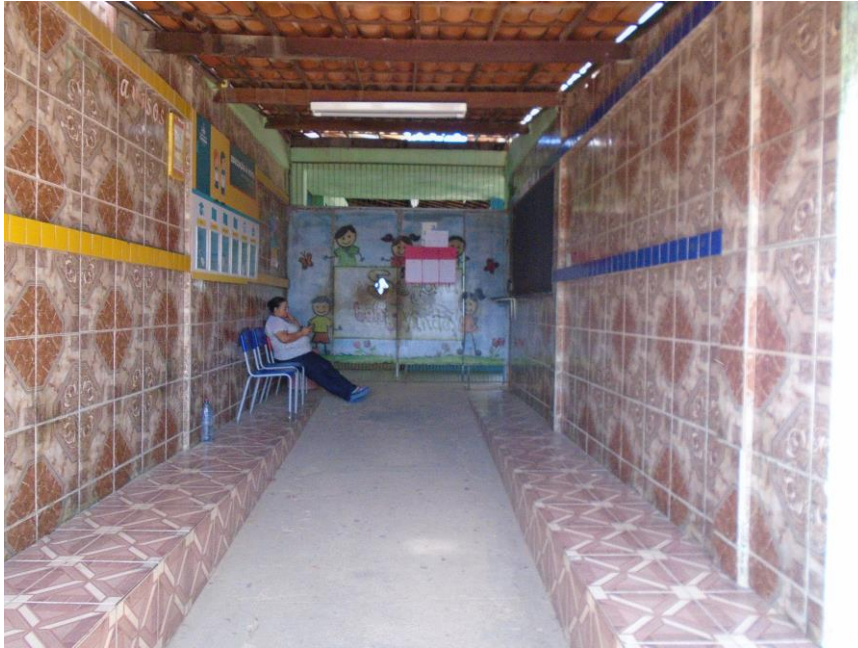
Imagem 03 – Foto tirada in loco do desnível para entrada da área interna da escola. Fonte: COPROJ- SEINF.

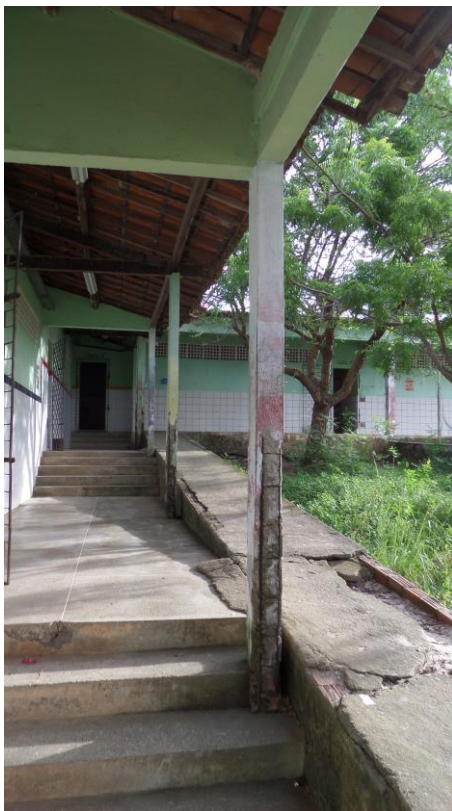
Imagem 04 – Foto tirada in loco da rampa de acesso às salas. Fonte: COPROJ-SEINF.

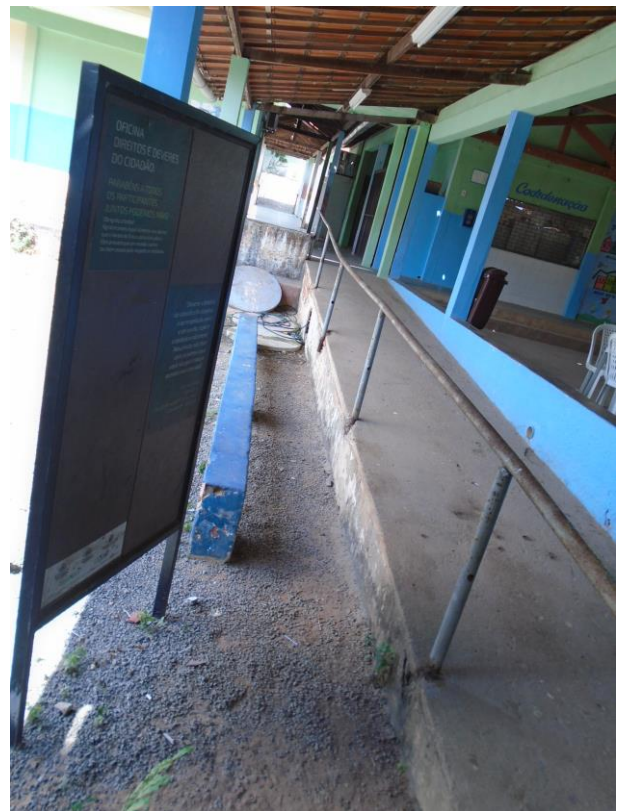
Imagem 05 – Foto tirada in loco da rampa de acesso às salas. Fonte: COPROJ-SEINF.

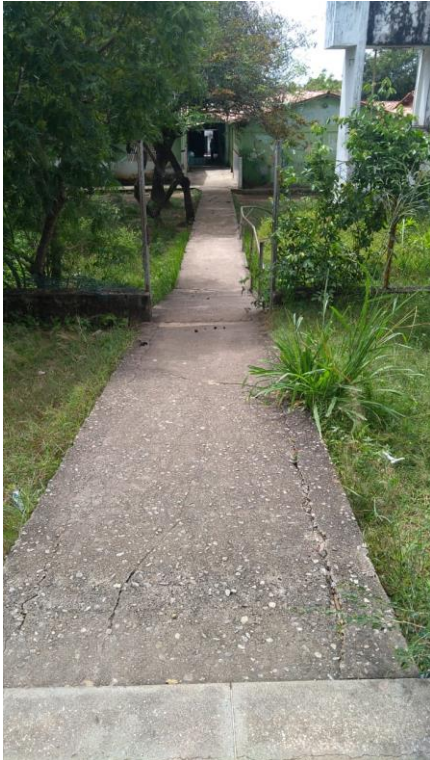
Imagem 06 – Foto tirada in loco da rampa de acesso às salas do nível superior. Fonte: COPROJ-SEINF.

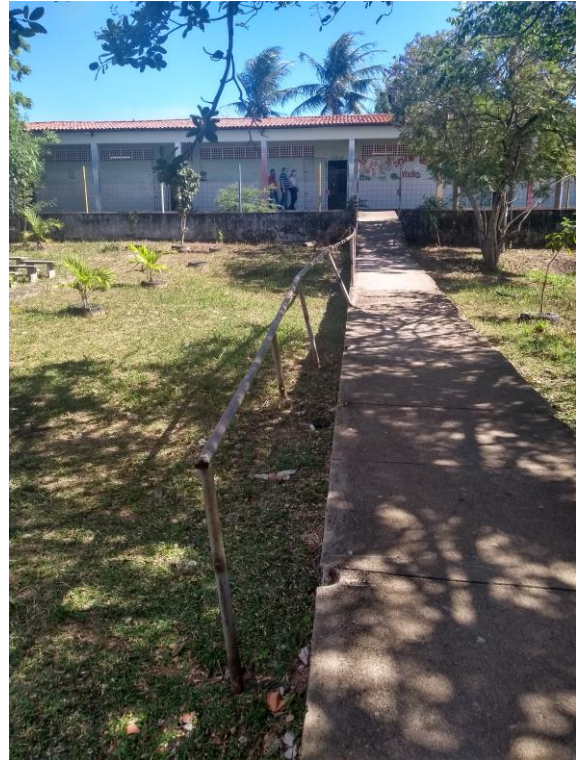
Imagem 07 – Foto tirada in loco da rampa de acesso às salas do nível superior. Fonte: COPROJ-SEINF.

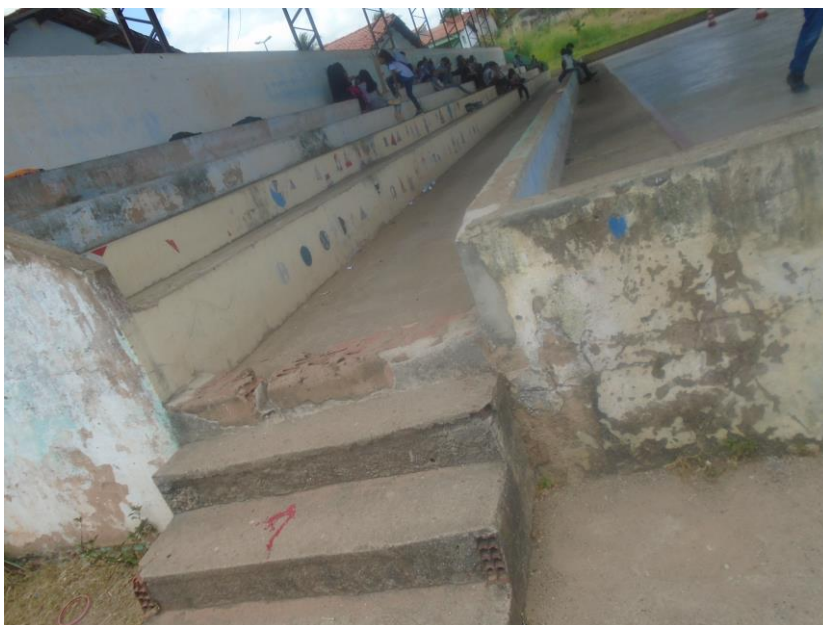
Imagem 08 – Foto tirada in loco do acesso à quadra. Fonte: COPROJ- SEINF.

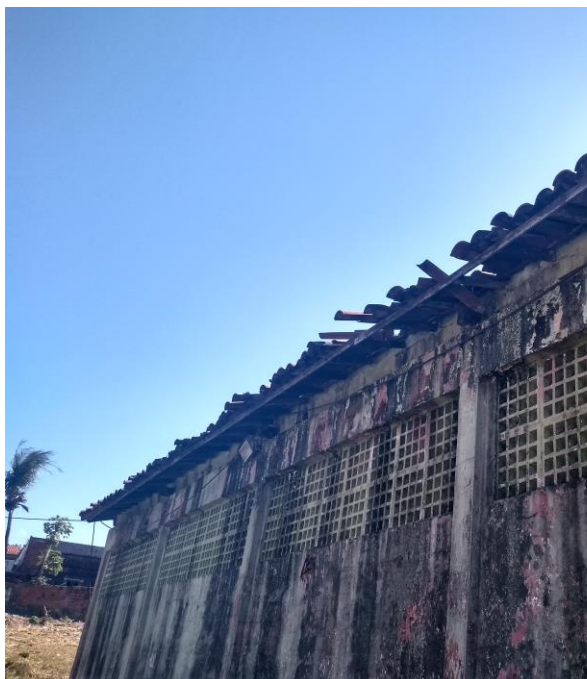
Ao longo da visita foram vistos diversos locais onde a estrutura mostra-se em más condições. Dentre os problemas, podemos destacar: madeiramento com cupim, infiltração nas lajes, pilares de concreto com armadura descobertas, laje de concreto da caixa d'água com corrosão avançada, rachaduras por boa parte da extensão da edificação e deterioração de algumas alvenarias como podemos ver nas imagens abaixo.

Imagem 06 – Foto tirada in loco do auditório.  
Fonte: COPROJ-SEINF.

Será refeita toda a estrutura do prédio devido a degradação em que se encontra. A quadra terá nova estrutura e coberta. Consultar projeto estrutural.

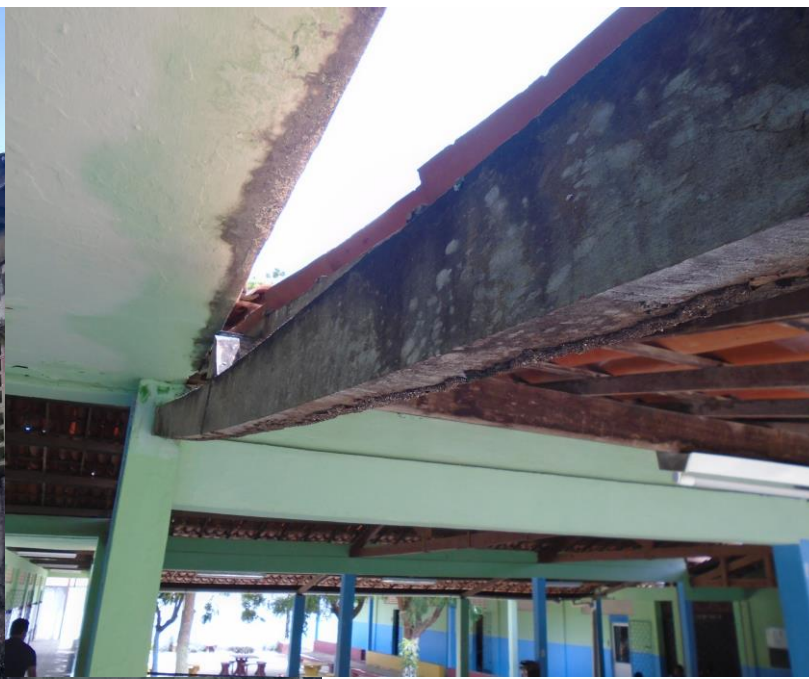
Imagem 07 – Foto tirada in loco do madeiramento da coberta. Fonte: COPROJ-SEINF.

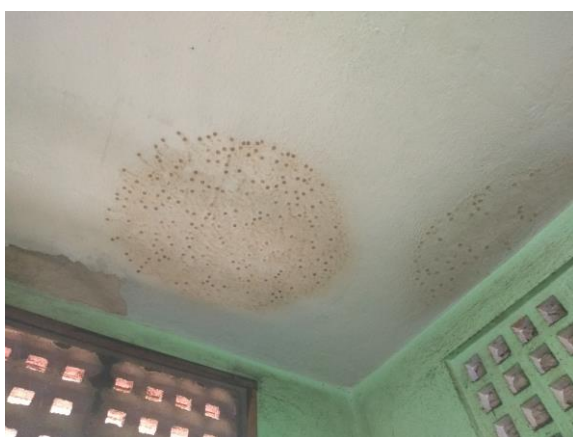
Imagem 08 – Foto tirada in loco da laje da cozinha.  
Fonte: COPROJ-SEINF.

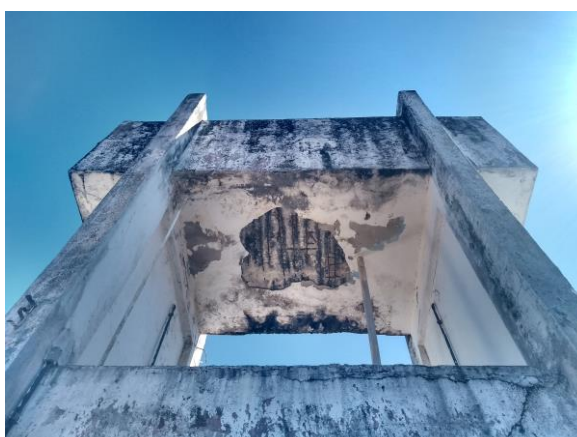
Imagem 09 – Foto tirada in loco da estrutura da caixa d'água. Fonte: COPROJ-SEINF.

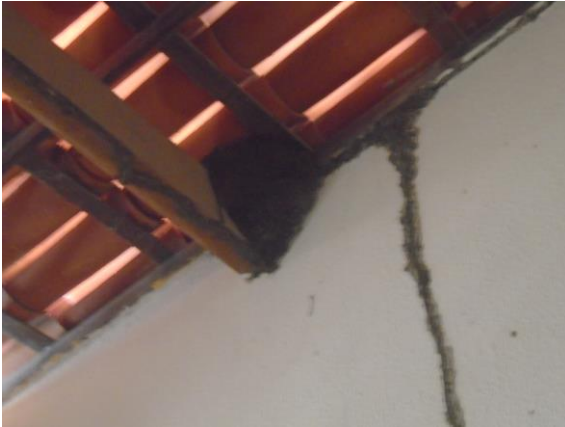
Imagem 10 – Foto tirada in loco do banheiro com cupinzeiro. Fonte: COPROJ-SEINF.

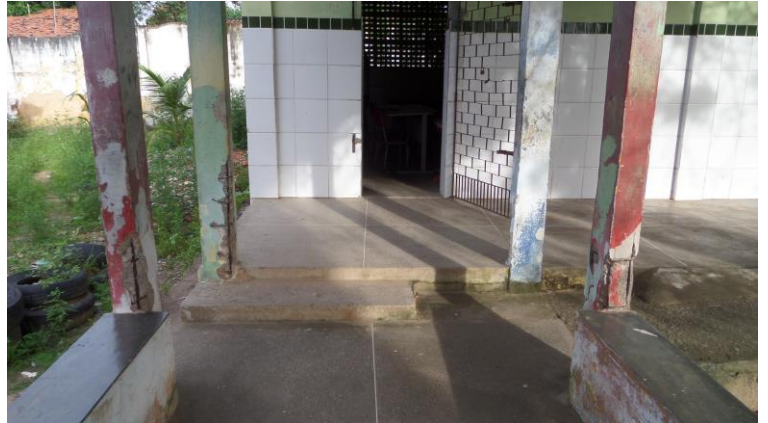
Imagem 11 – Foto tirada in loco dos pilares. Fonte: COPROJ-SEINF.

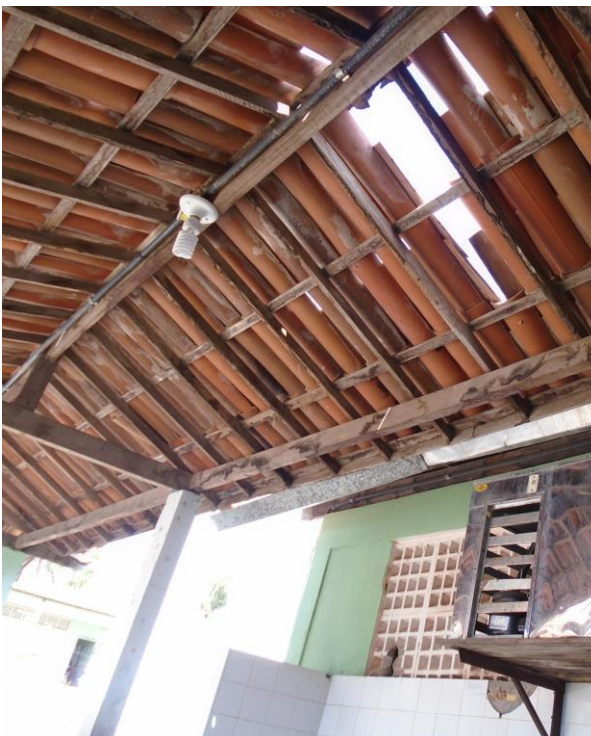
Imagem 12 – Foto tirada in loco da coberta do corredor que dá acesso às salas.  
Fonte: COPROJ-SEINF.

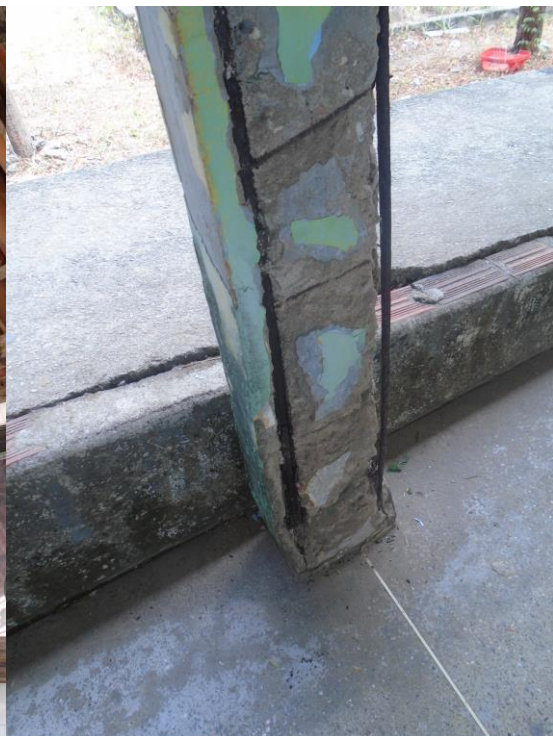
Imagem 13 – Foto tirada in loco dos pilares. Fonte: COPROJ-SEINF.

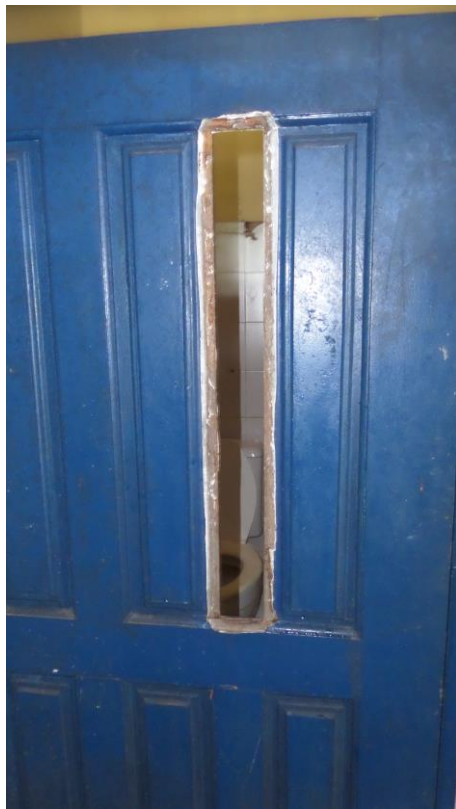
Os banheiros estão bastante deteriorados. Dentre os problemas encontrados, destacamos portas quebradas, paredes com infiltrações e rachaduras e a ausência de banheiro acessível.

Imagem 14 – Foto tirada in loco em um dos banheiros. Fonte: COPROJ-SEINF.

Serão reformados todos os banheiros existentes - acrescentando dois banheiros acessíveis - no centro da escola, como indicado na planta abaixo. Através das rotas acessíveis, tanto os alunos da parte central, como da parte superior, terão acesso aos banheiros.

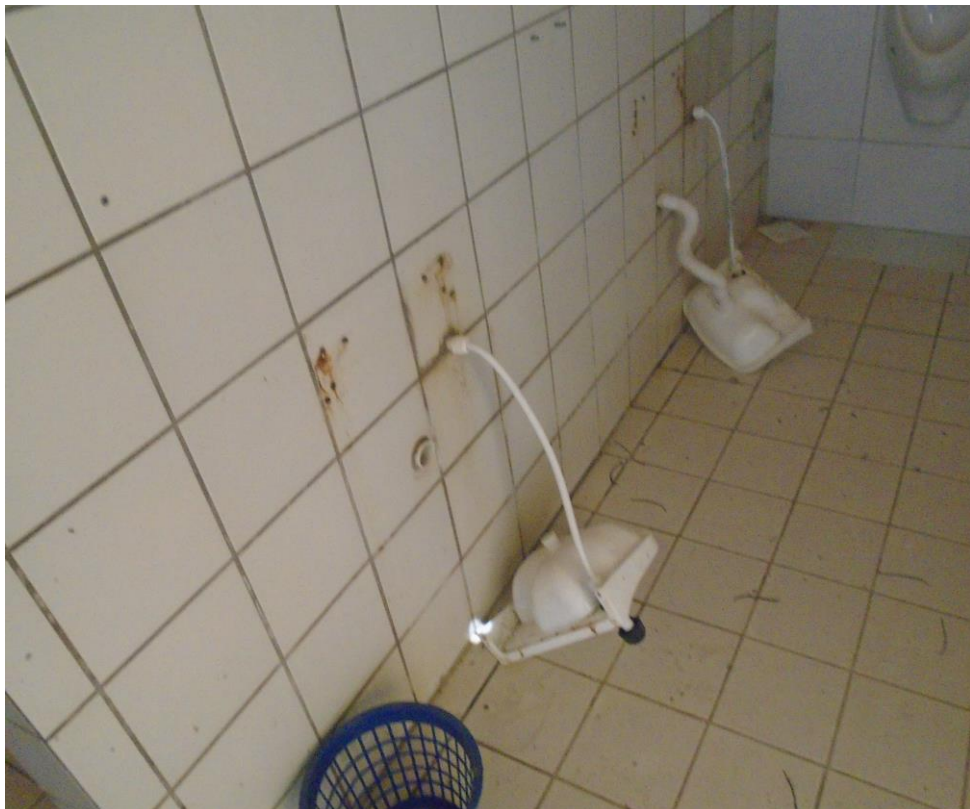
Imagem 15 – Foto tirada in loco em um dos banheiros. Fonte: COPROJ-SEINF.

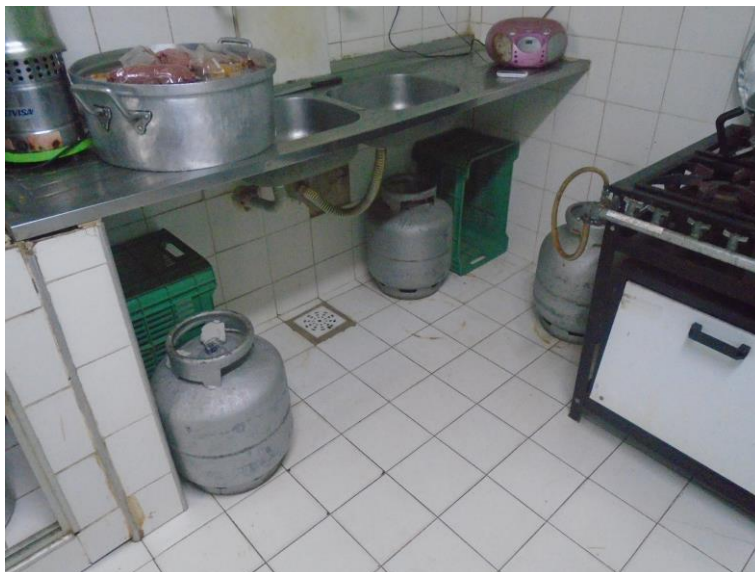
A cozinha, assim como toda a extensão da escola, apresenta rachaduras e infiltrações. Além do gás utilizado, estar locado dentro da cozinha e não fora, como manda a norma.

Imagem 16 – Foto tirada in loco da cozinha. Fonte: COPROJ-SEINF.

A cozinha, assim como o refeitório, será reconstruída, afim de uma otimização do espaço e de uma melhoria do conforto térmico. As esquadrias estão direcionadas para uma melhor proteção solar e a propagação da ventilação cruzada no ambiente. Será construído um banheiro para os funcionários, uma casa de gás e uma área de serviço nas laterais do anexo. Vale ressaltar o plantio de duas árvores na lateral da cozinha, pois, com essa fonte natural de sombra, o interior deste anexo ficará mais agradável para os funcionários e usuários.

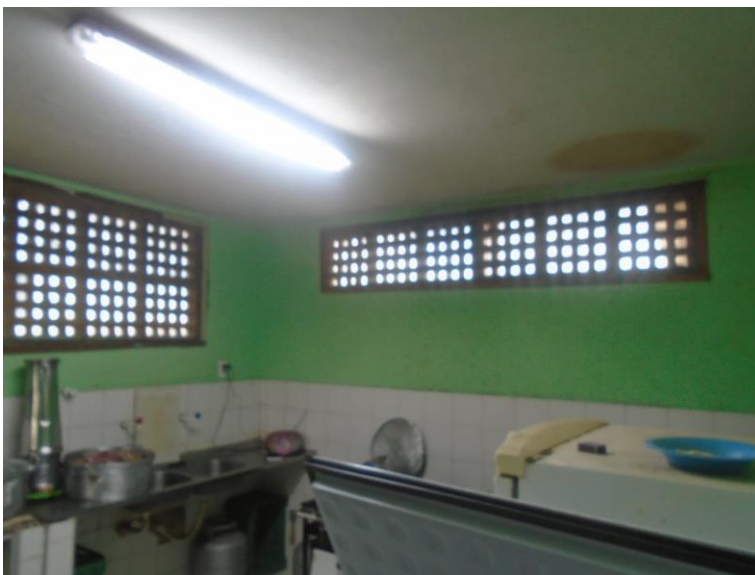
Imagem 17 – Foto tirada in loco da cozinha. Fonte: COPROJ-SEINF.

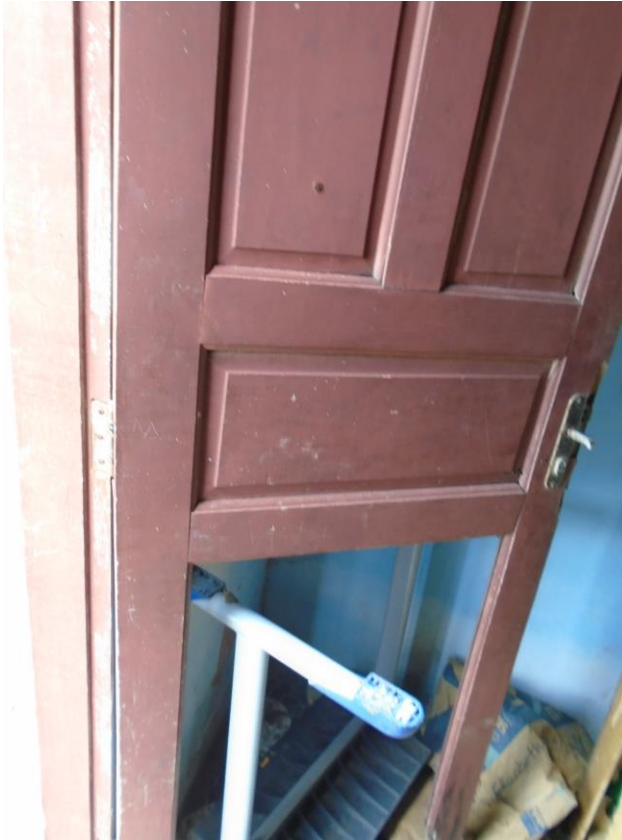
Notou-se na visita, que as esquadrias não apresentam boas condições, como podemos ver nas imagens abaixo. As portas de madeira estão danificadas, sem manutenção ou faltantes; os gradis e os portões de ferro estão enferrujados e amassados, apresentando risco aos usuários e funcionários da escola.

Imagem 18 – Foto tirada in loco da porta de madeira.  
Fonte: COPROJ-SEINF.

Apenas os cobogós das salas de aula estão em bom estado, necessitando somente de pintura. Assim, as demais esquadrias indicadas em projeto, irão ser substituídas por novas. As esquadrias novas seguirão o modelo padrão das CEI; e os portões e gradis de ferro serão pintados com pintura automotiva cor verde.

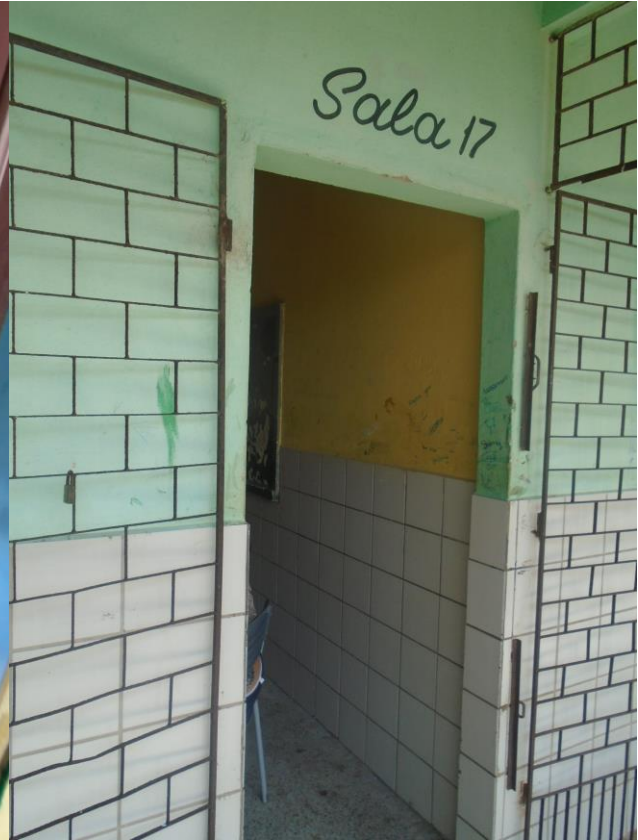
Imagem 19 – Foto tirada in loco da sala sem porta.  
Fonte: COPROJ-SEINF

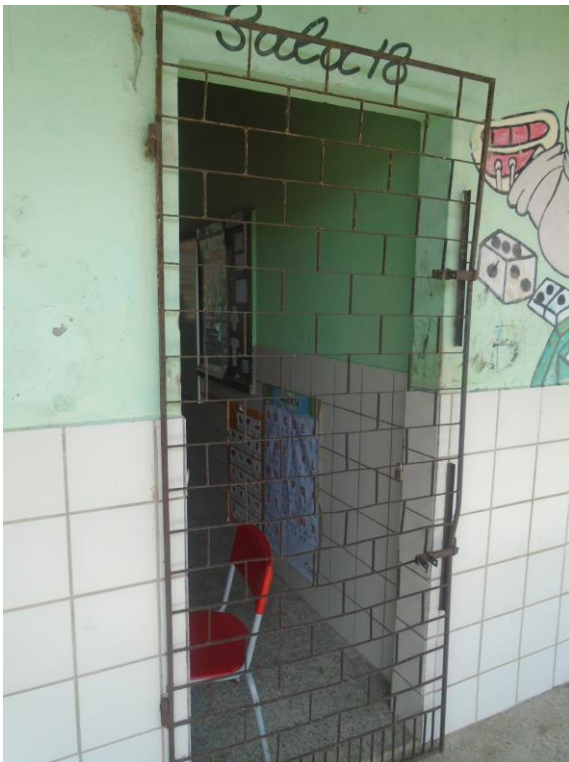
Imagem 19 – Foto tirada in loco da sala com grade enferrujada e amassada. Fonte: COPROJ-SEINF

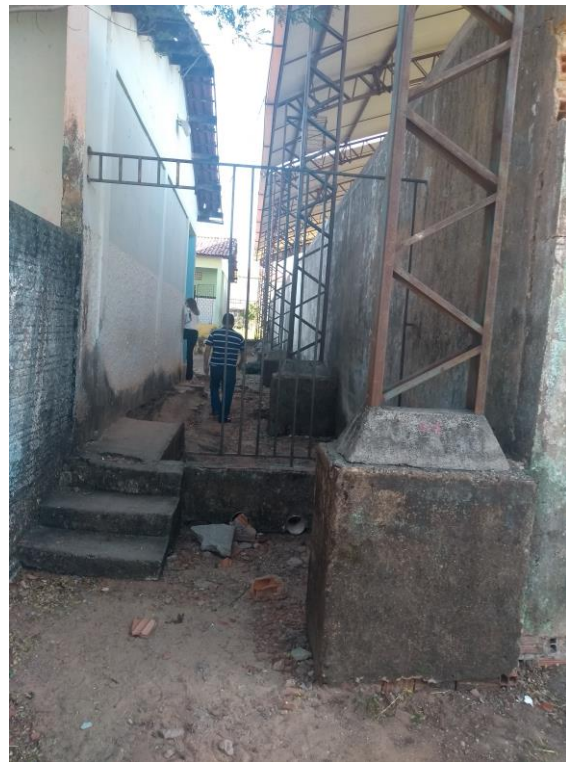
Imagem 20 – Foto tirada in loco da grade de acesso quebrada. Fonte: COPROJ-SEINF

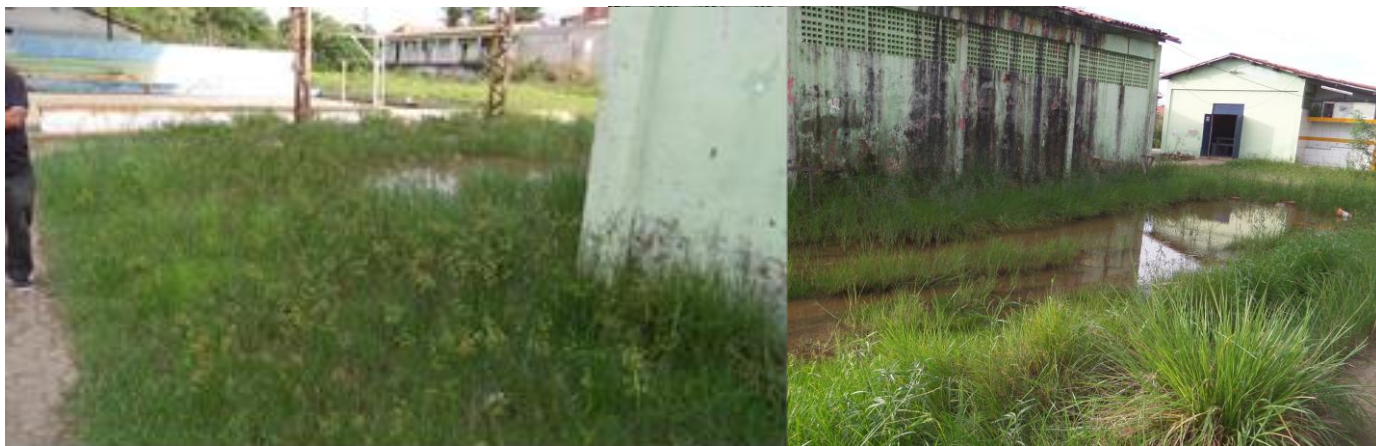
A Escola possui muitas áreas de alagamento, trazendo fortes preocupações em períodos chuva. Um sistema de águas pluviais e drenagem é essencial para diminuir a erosão do solo, evitar alagamentos e proteger as edificações da umidade excessiva.

Imagem 21 – Foto tirada in loco da lateral do auditório. Fonte: COPROJ-SEINF

Imagem 22 – Foto tirada in loco da lateral do auditório. Fonte: COPROJ-SEINF

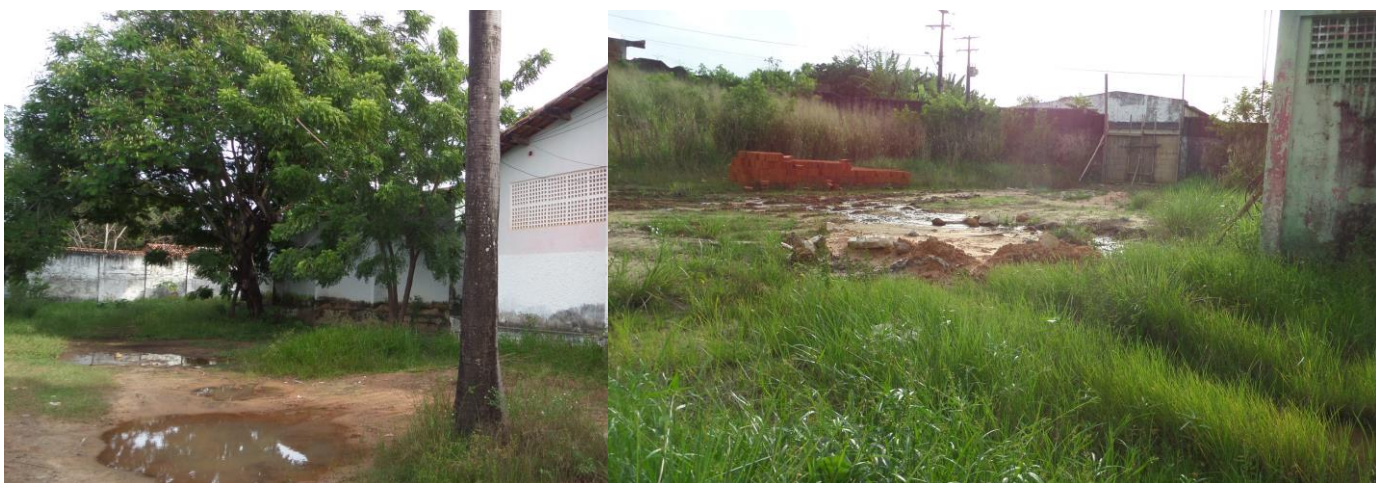
Imagem 23 – Foto tirada in loco do estacionamento. Fonte: COPROJ-SEINF

Imagem 24 – Foto tirada in loco do terreno da escola. Fonte: COPROJ-SEINF

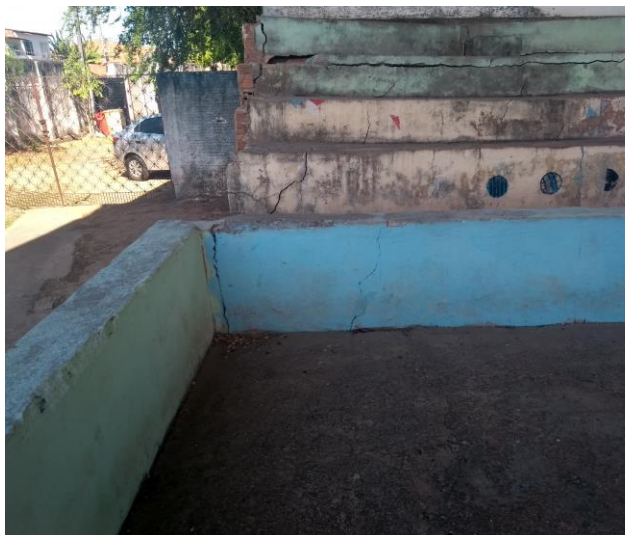
A reforma da quadra poliesportiva é necessária devido ao comprometimento da estrutura metálica e as rachaduras da arquibancada. Além de novas instalações elétricas.

Imagem 25 – Foto tirada in loco da arquibancada.  
Fonte: COPROJ-SEINF.

Serão executadas a troca das instalações elétricas, nova cobertura e estrutura metálica da quadra, correção do piso, correção da arquibancada, construção dos acessos dentro das normas de acessibilidade com rampa e as calçadas no entorno. Consultar projeto estrutural.

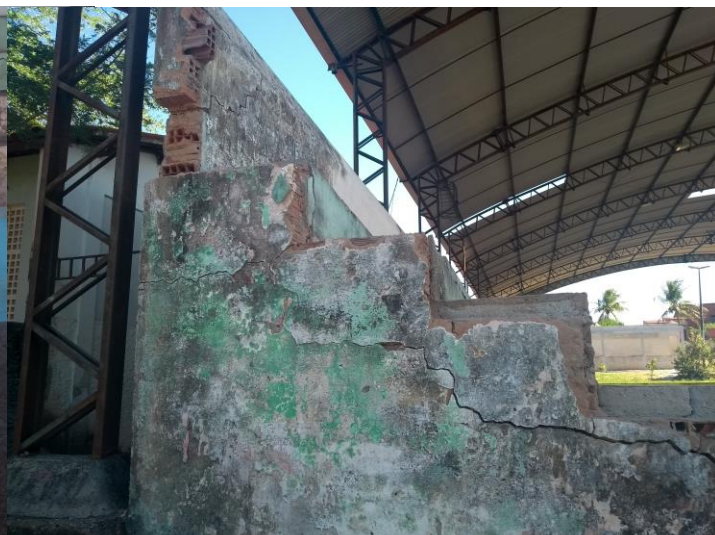
Imagem 26 – Foto tirada in loco da arquibancada e da estrutura metálica da quadra. Fonte: COPROJ-SEINF.

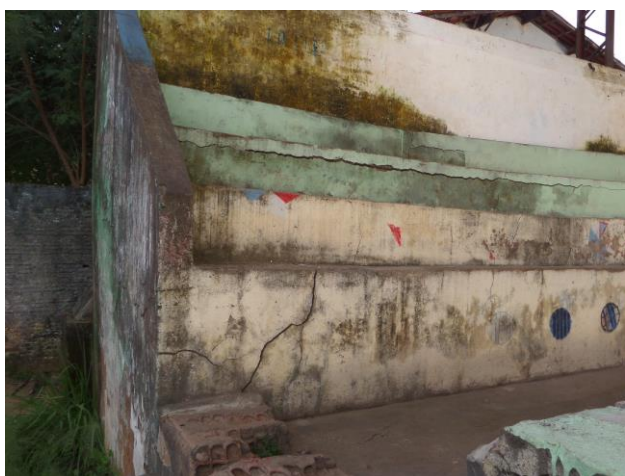
Imagem 27 – Foto tirada in loco da arquibancada.  
Fonte: COPROJ-SEINF.

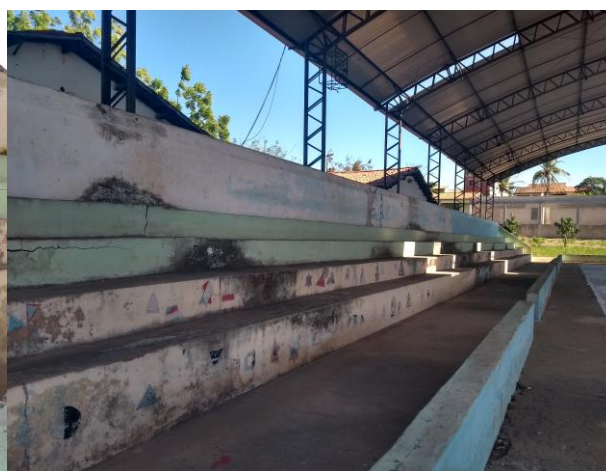
Imagem 28 – Foto tirada in loco da arquibancada e da estrutura metálica da quadra. Fonte: COPROJ-SEINF.

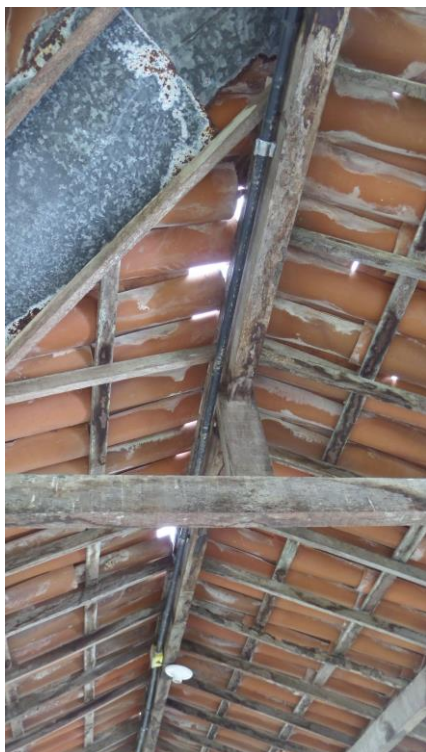
Imagem 37 – Imagem do madeiramento e cobertura atual. Fonte: COPROJ-SEINF.

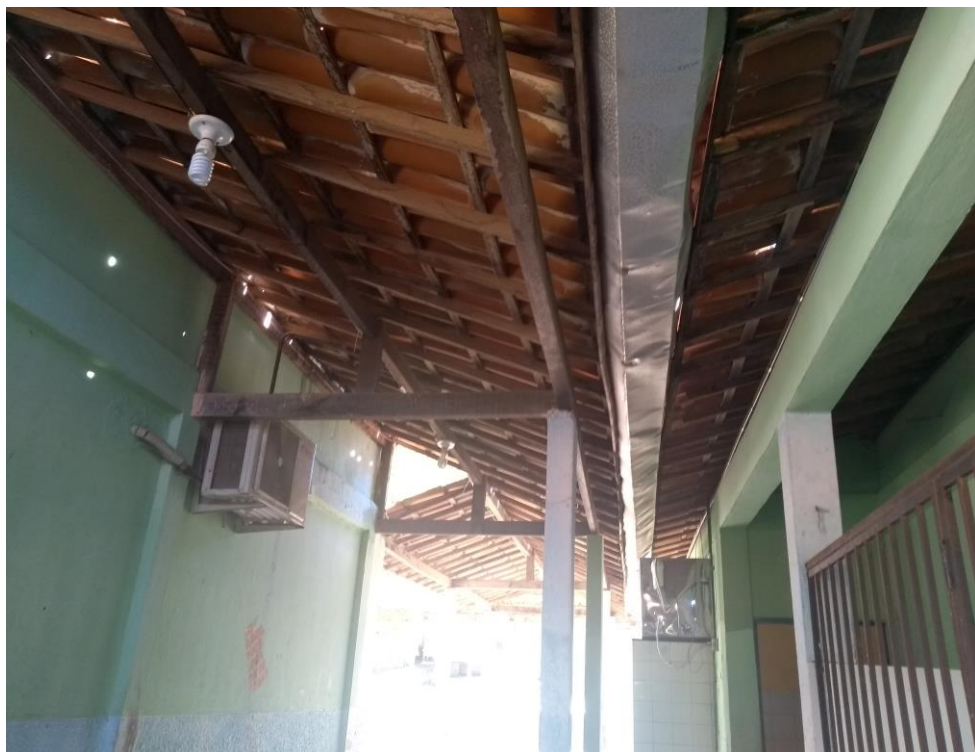
Imagem 38 – Imagem do madeiramento e cobertura atual. Fonte: COPROJ-SEINF.
